医療事故情報収集等事業第 77 回報告書の公表について

医療事故情報収集等事業 第77回報告書のご案内

【1】無線式心電図モニタの送受信機に関連した事例（第38回報告書）

【2】胃管の誤挿入に関連した事例（第43回報告書）

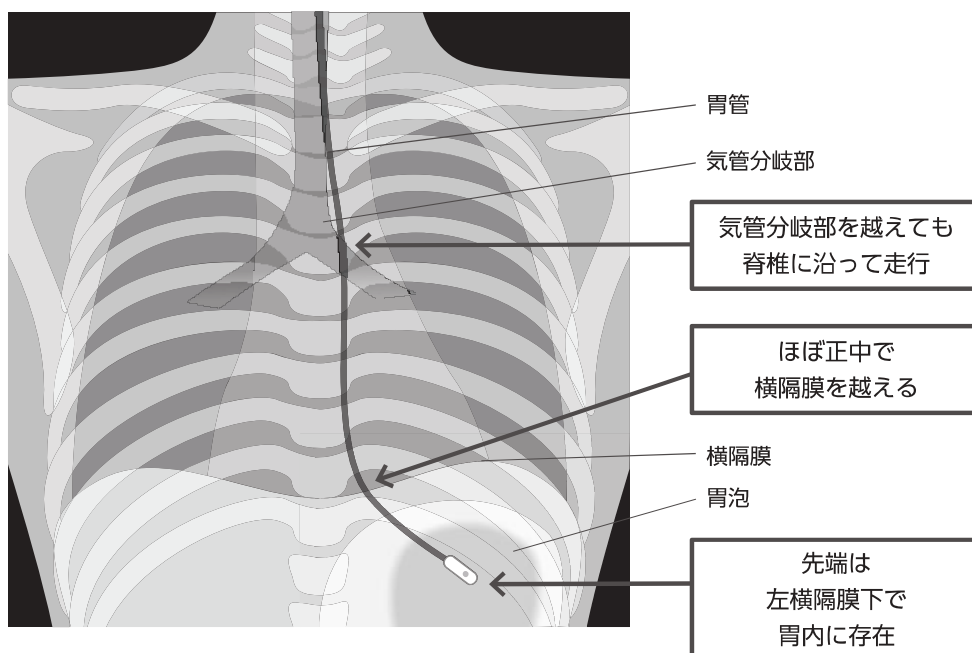
図表Ⅳ－２－１８ X線画像の胃管の走行確認のポイント

また、X線画像で胃管の走行を確認する際のポイントを図表Ⅳ－2－18に示す。

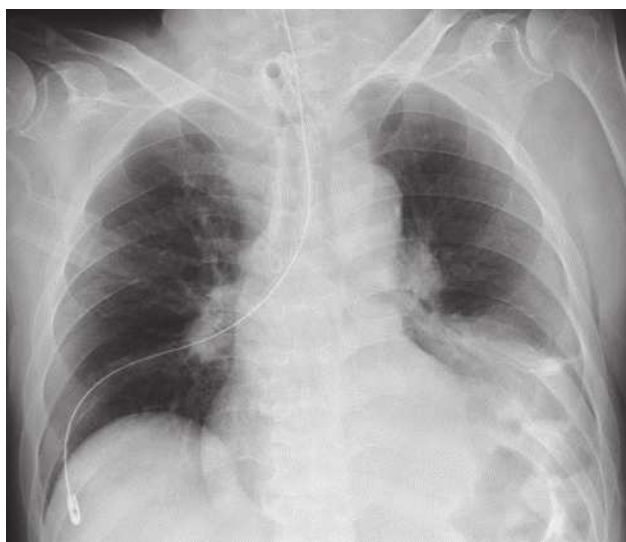
〈参考〉胃管が誤挿入されているX線画像

報告された事例の中には、胃管が誤挿入されているX線画像を見たことがないため、X線画像を見ても誤挿入に気付かなかったことが背景・要因に記載されている事例もあった。事例が発生した医療機関のご協力により、胃管が誤挿入されているX線画像の写真を掲載する。このX線画像を見た医師は、右気管支に誤挿入されていることにすぐに気付いていた。上記の「胃管の走行確認のポイント」とともに、医療機関における教育などの参考にしていただきたい。
